Enjeux du changement climatique à Paris

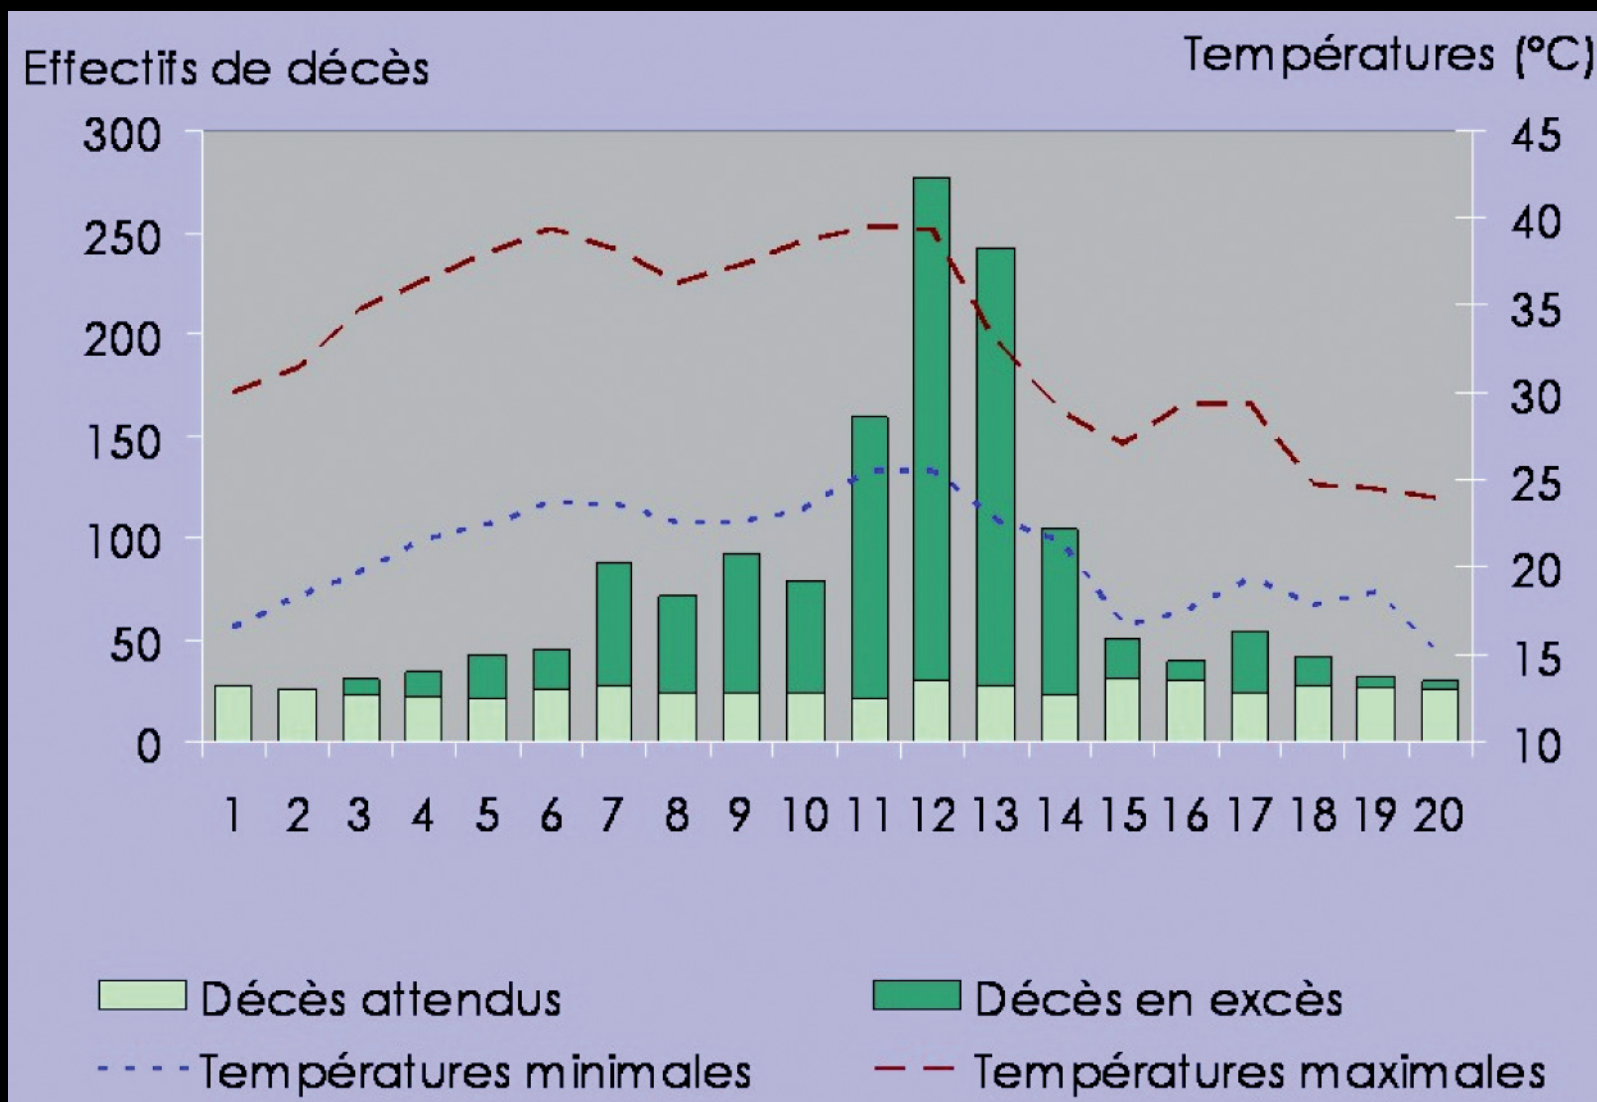
L'évolution quotidienne de l'excès et de la température à Paris (1^{er} au 20 août 2003)

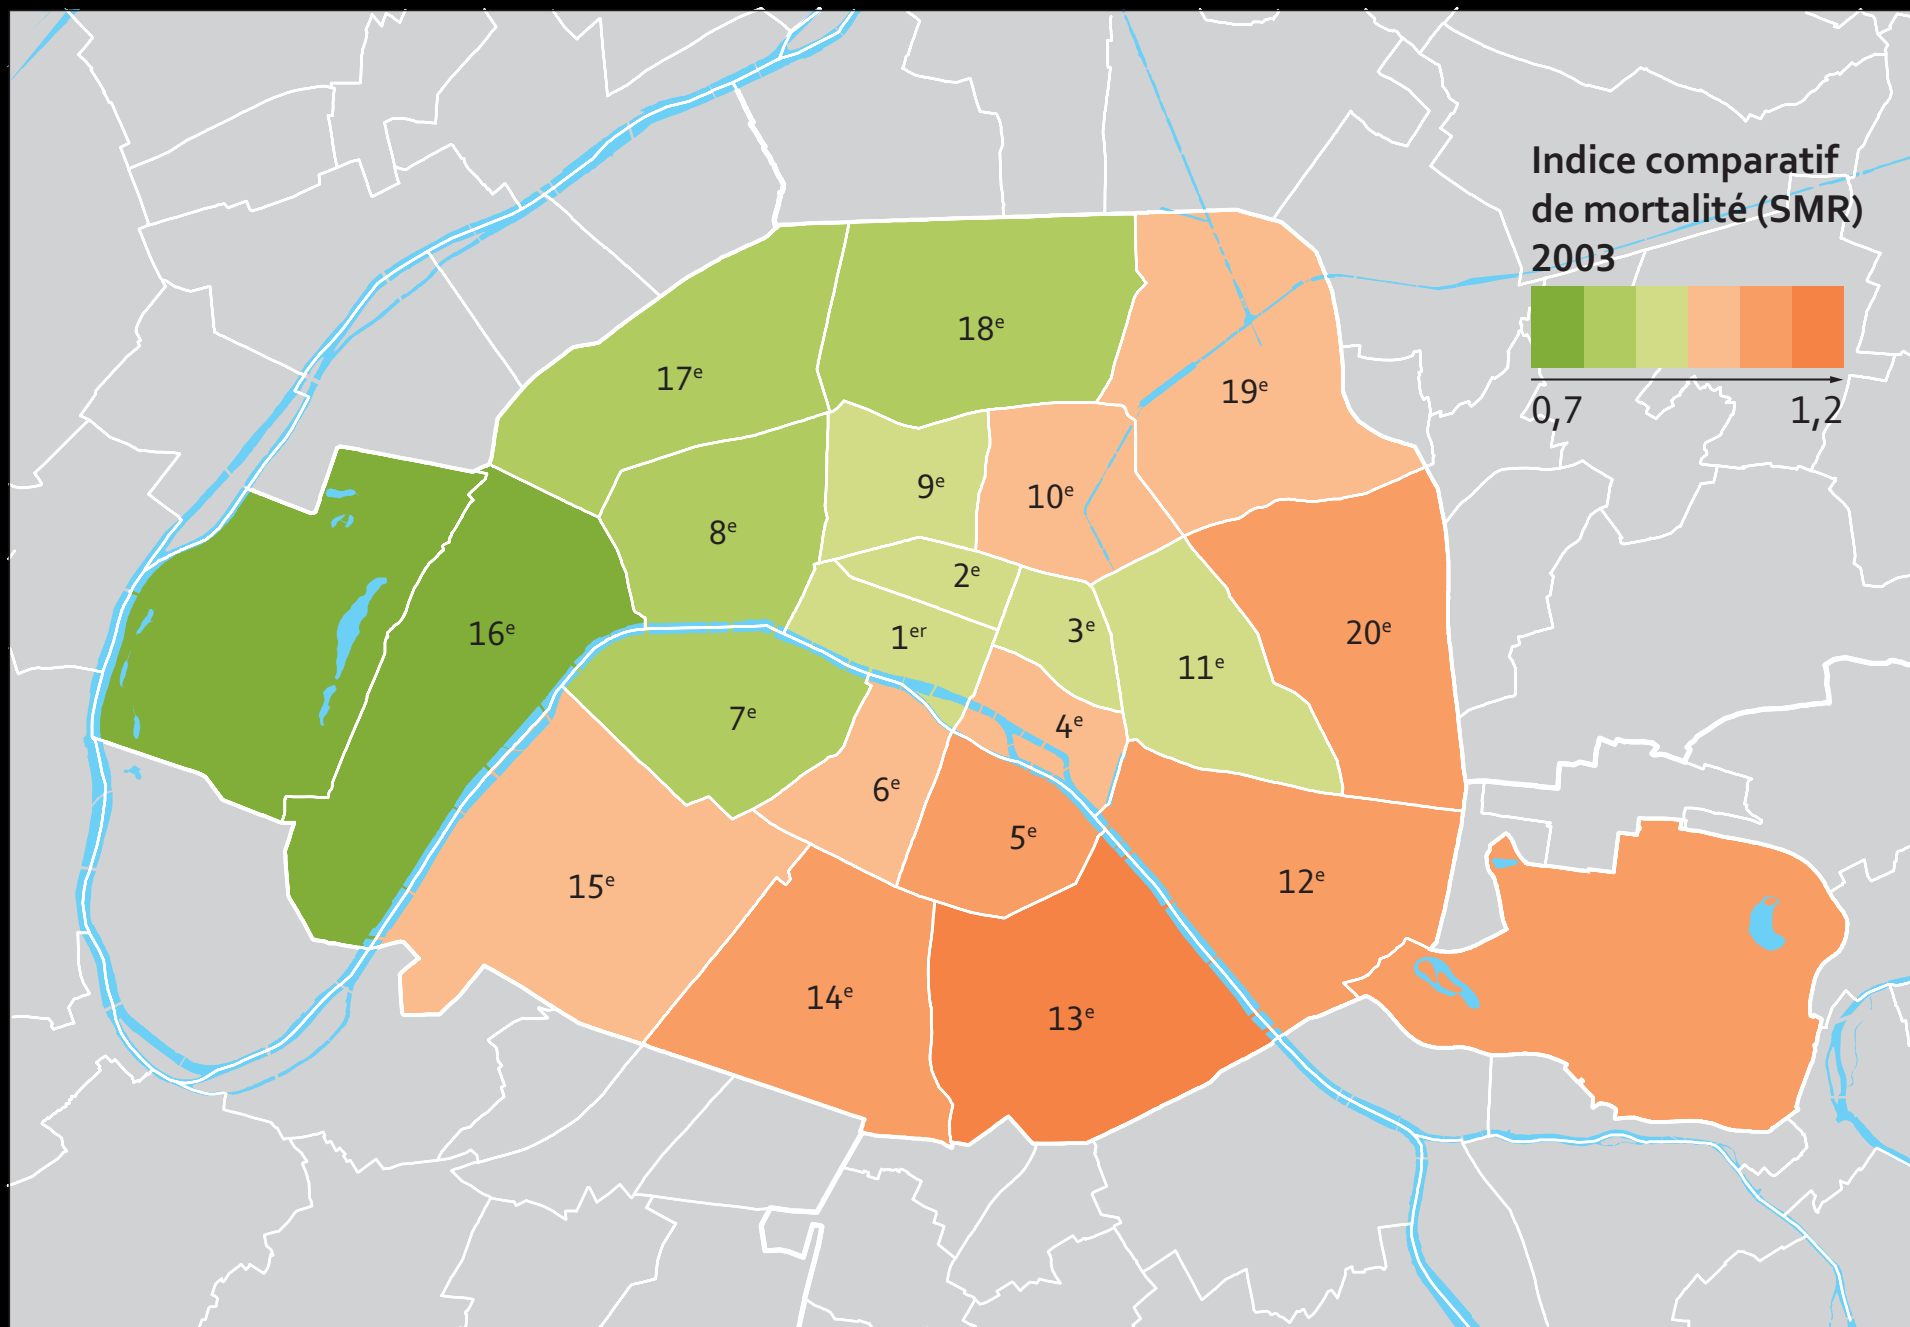
Répartition de la mortalité à Paris en août 2003

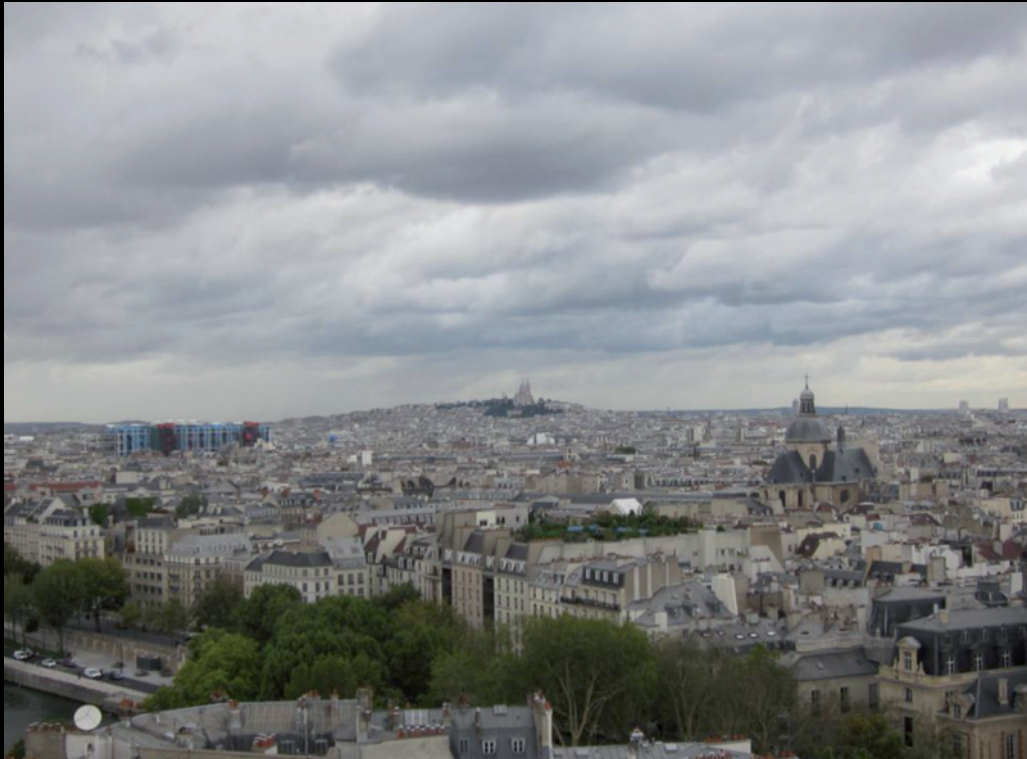
**Conditions défavorables à l'apparition de l'UCI :
vent fort, couverture nuageuse**

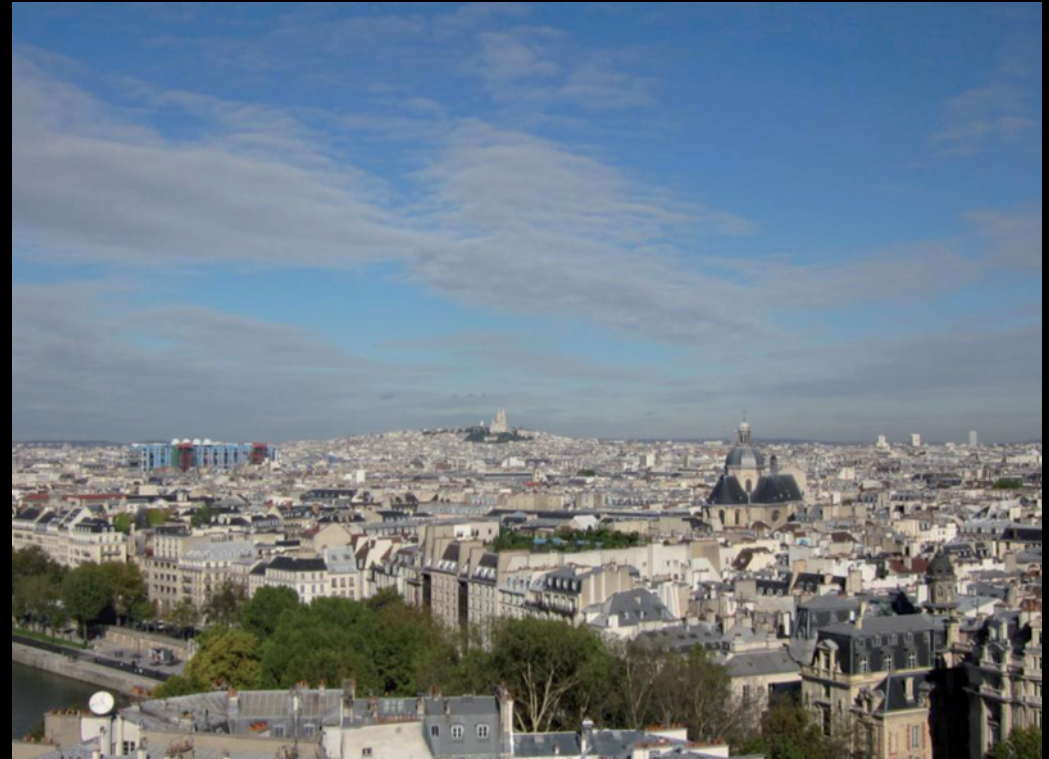
**Conditions favorables à l'apparition de l'UCI :
absence de vent, ciel dégagé**

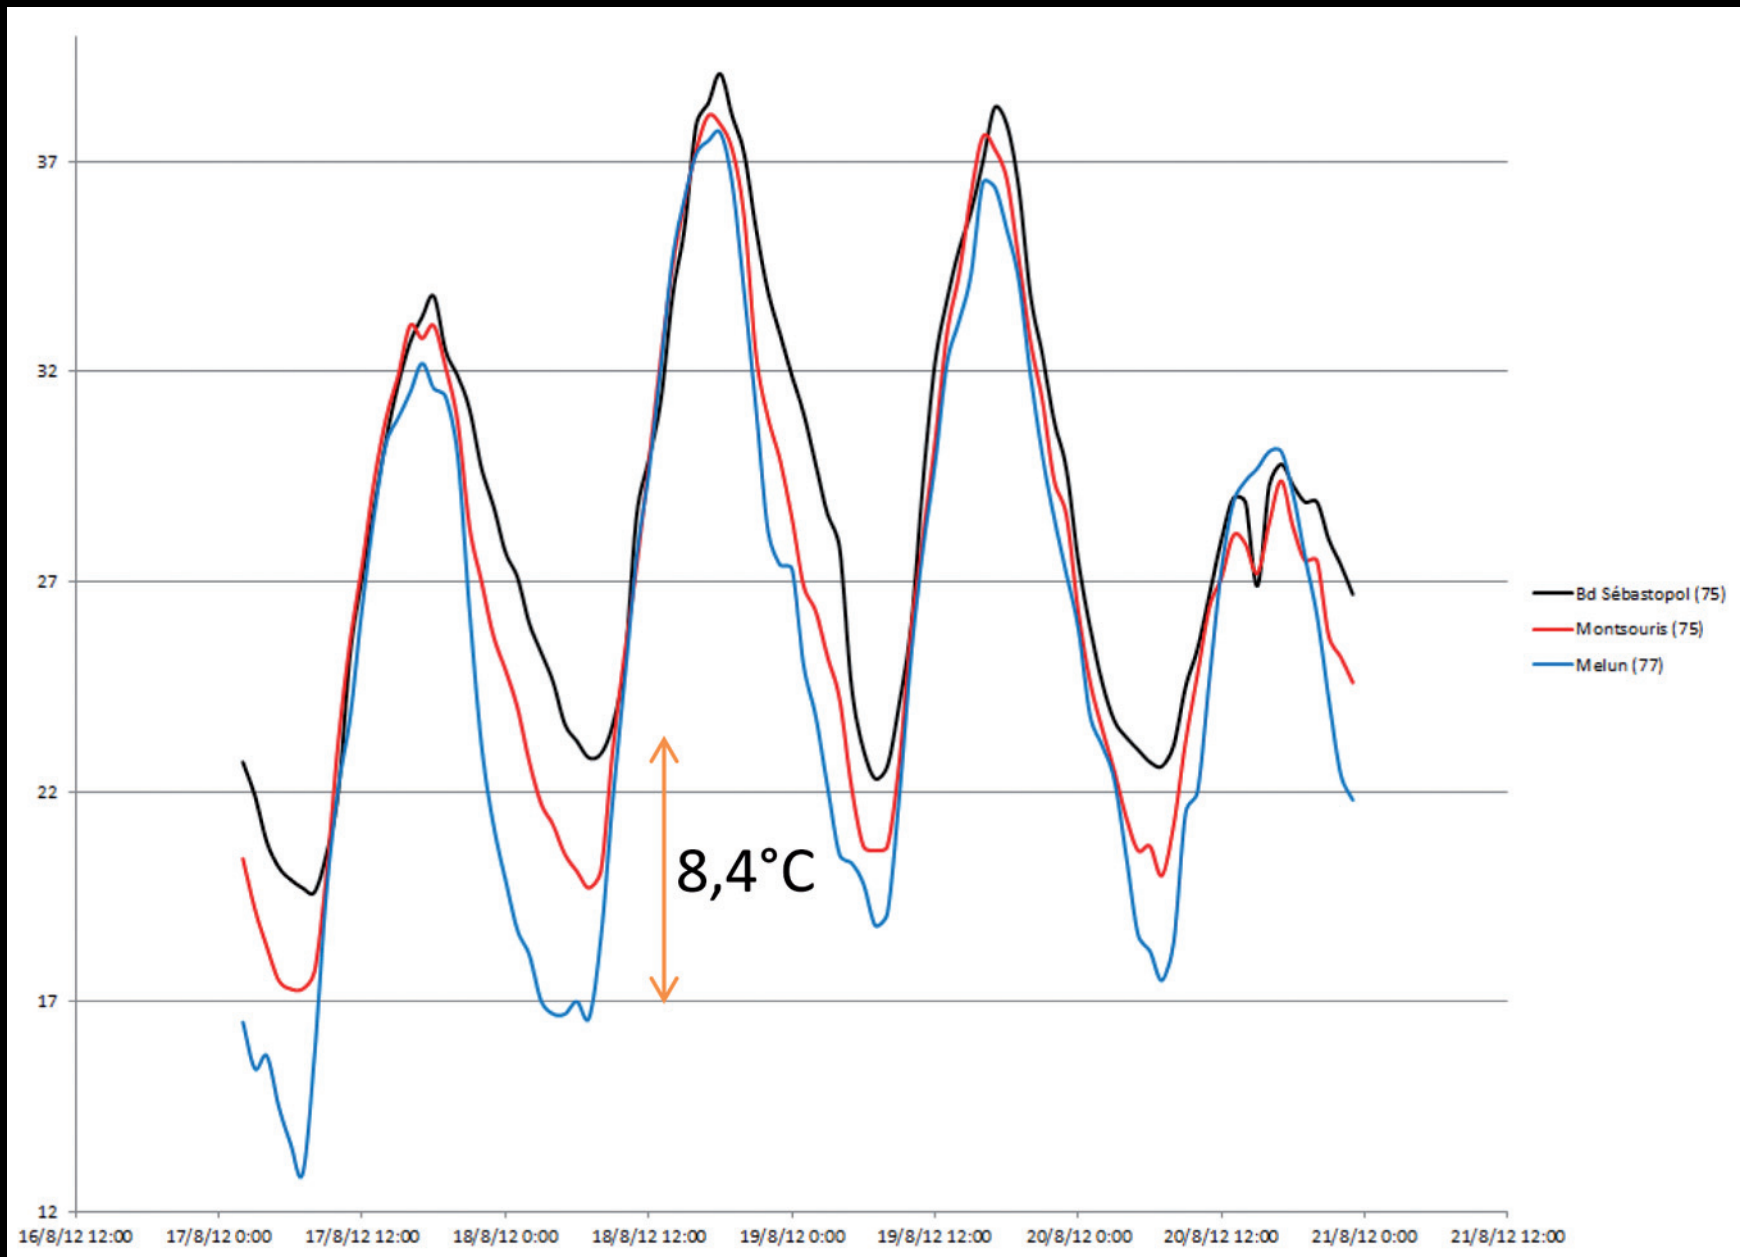
Températures relevées du 18 au 20 août 2012, sur les stations du Boulevard Sébastopol (75), de Montsouris (75) et de Melun (77)

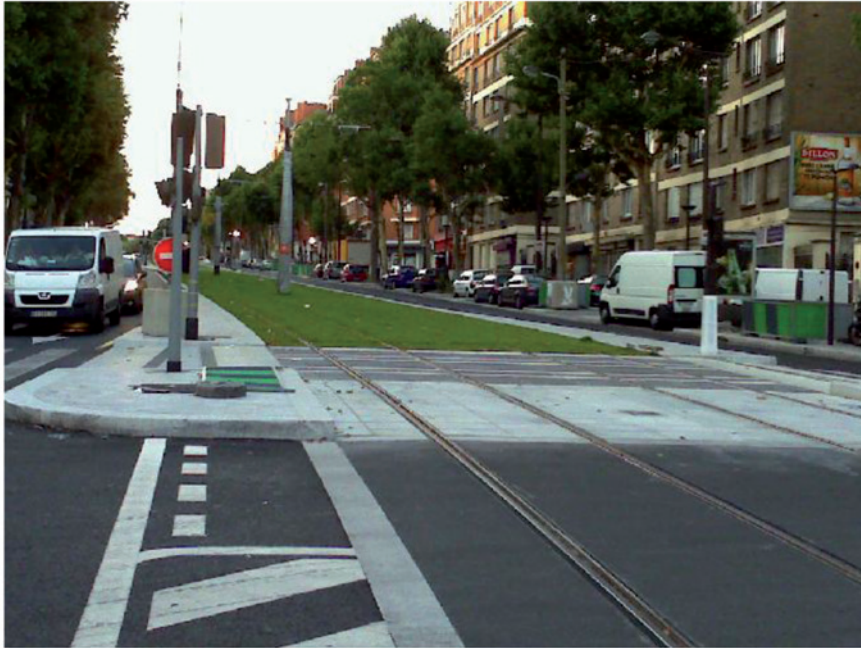
Exemples de clichés pris sur l'aménagement du tramway T3

Photo « réelle »

Thermographie infra-rouge

Température en différents points du sol

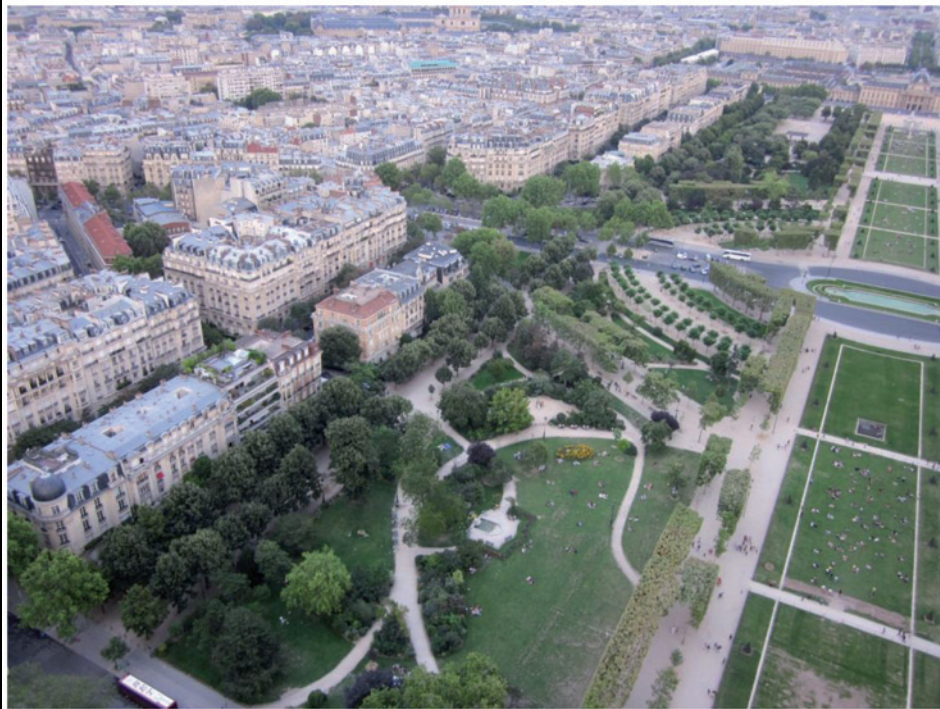
Vues aériennes du Champs de Mars prises le 2 août 2011 vers 20h

La canopée des arbres possède encore la marque de l'irradiation solaire, car le soleil vient juste de se coucher. La pelouse apparaît déjà plus fraîche, elle passée à l'ombre depuis plus longtemps.

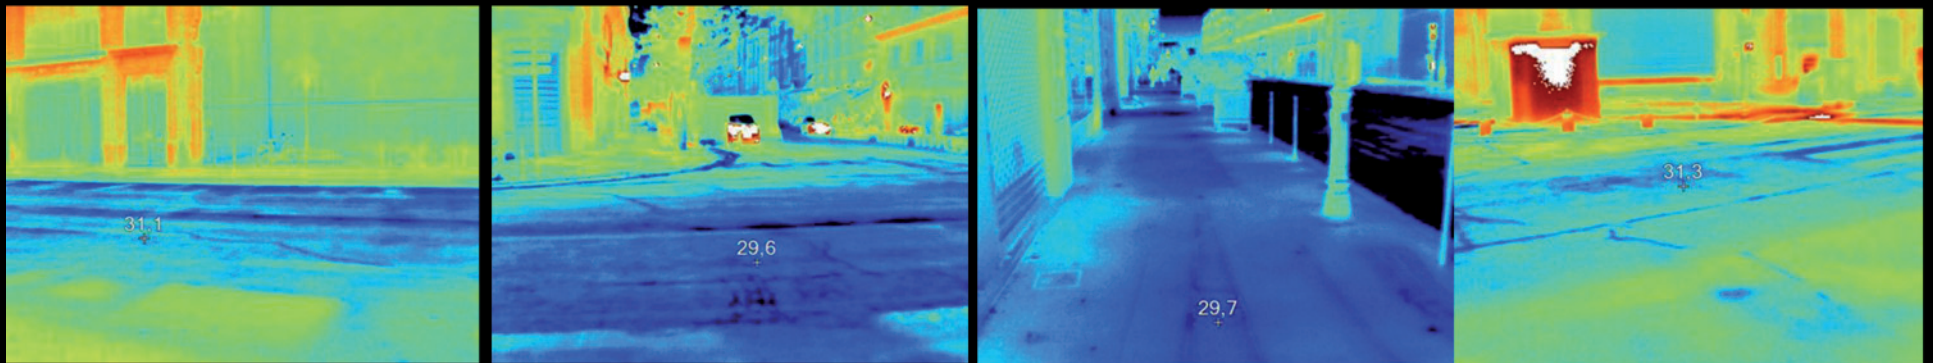
1h30 après arrosage (24h00)

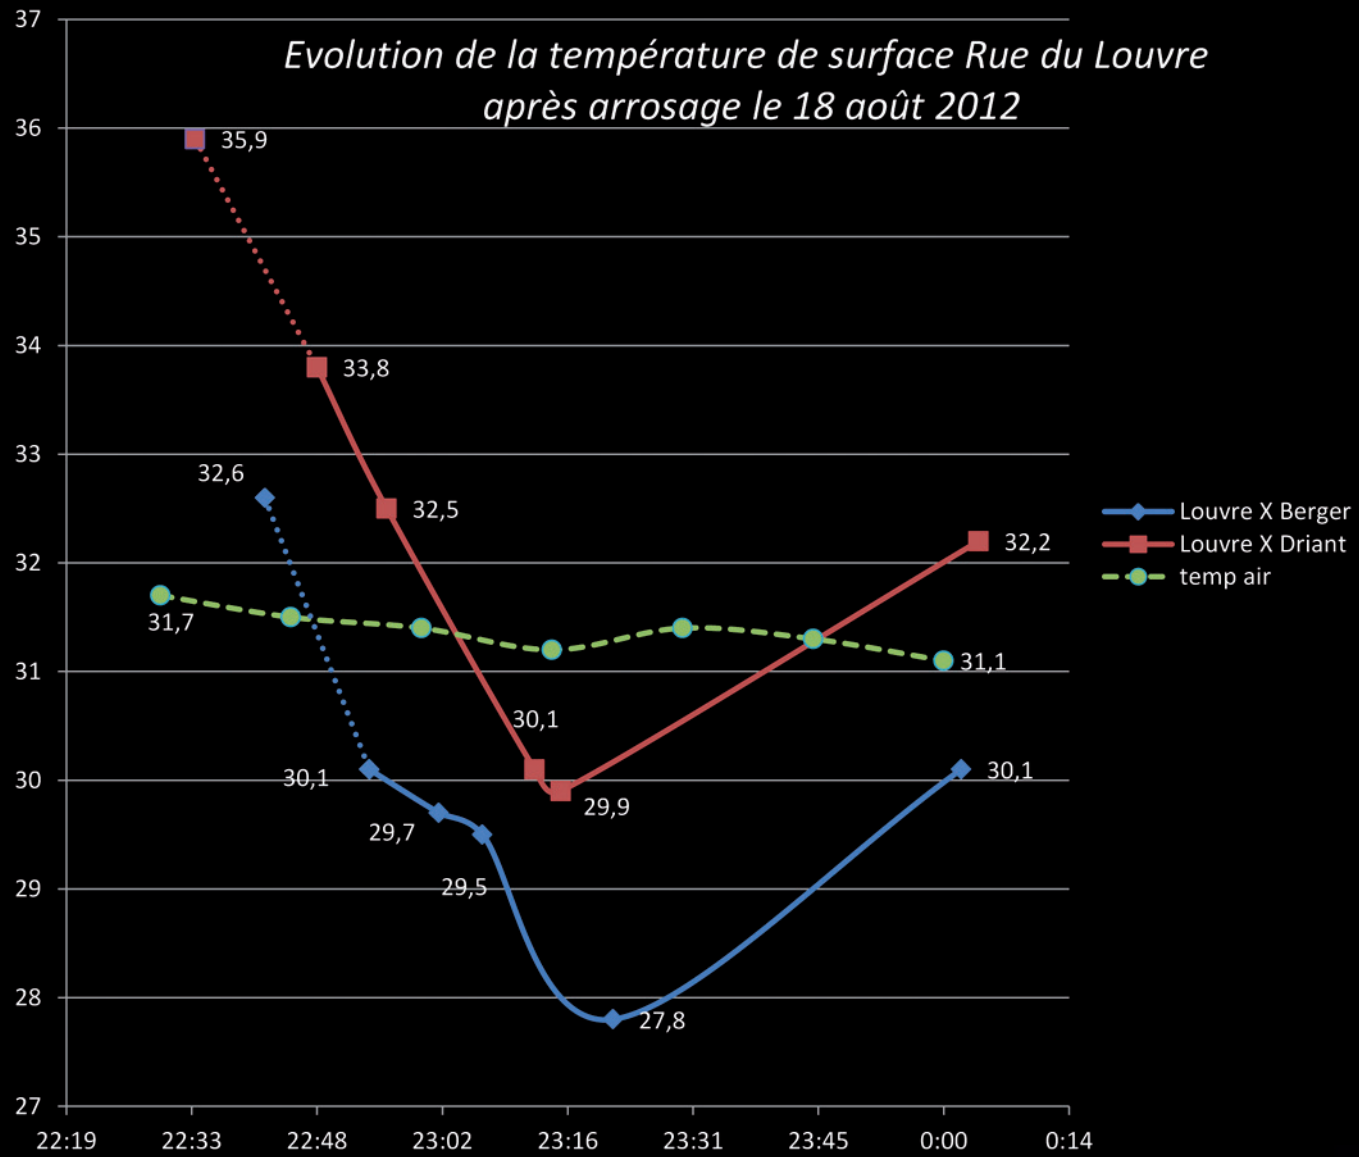
*Evolution de la température de surface Rue du Louvre
après arrosage le 18 août 2012*

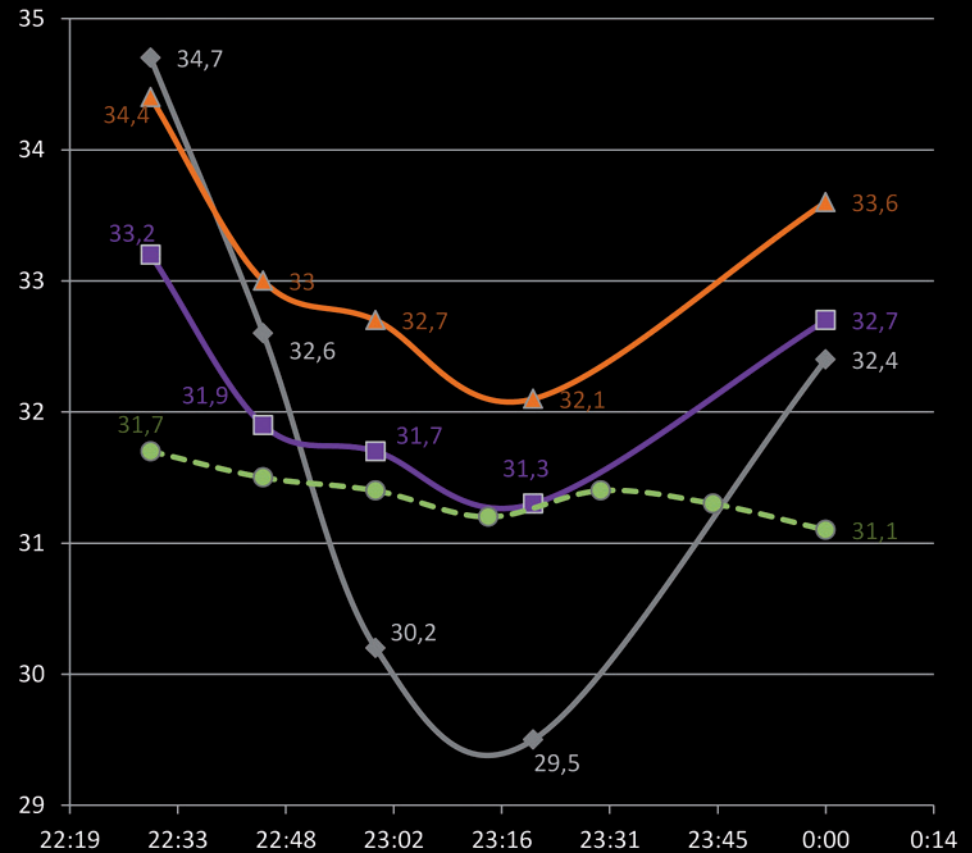
Evolution de la température de d'arrière-plan « Rue du Louvre » après arrosage le 18 août 2012

- ◆— premier plan
- arrière plan2
- ▲— arrière plan 1
- -●- - temp air

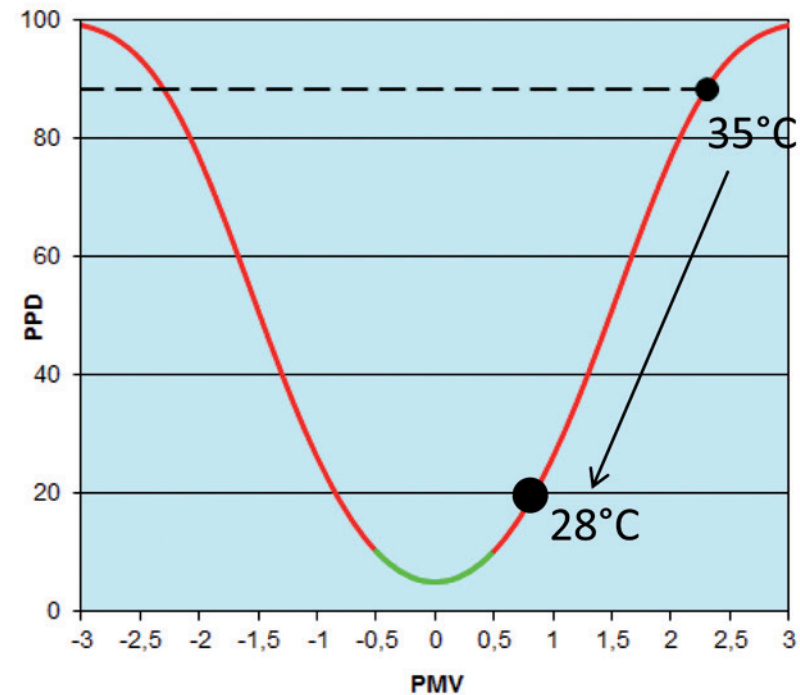
Indicateur de confort urbain : Quel gain apporté par l'arrosage de la voirie ?

Parameter	Input	
Clothing (clo)	0,38	[0 to 2clo]
Air temp. (°C)	30,0	[10 to 30°C]
Mean radiant temp. (°C)	35,0	[10 to 40°C]
Activity (met)	1,0	[0.8 to 4met]
Air speed (m/s)	0,15	[0 to 1m/s]
Relative humidity (%)	50,0	[30 to 70%]

Parameter	Results
Operative temp. (°C)	32,5
PMV	2,3
PPD	88,3

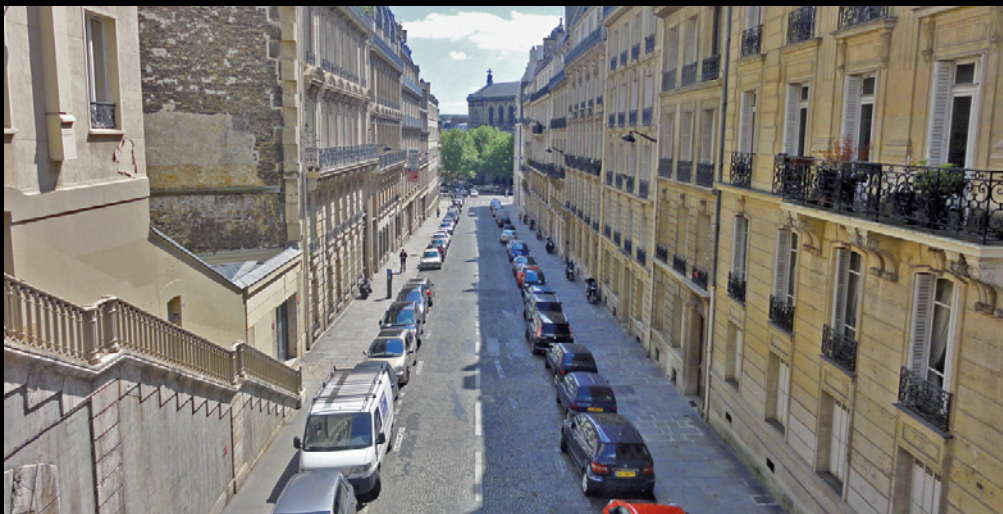
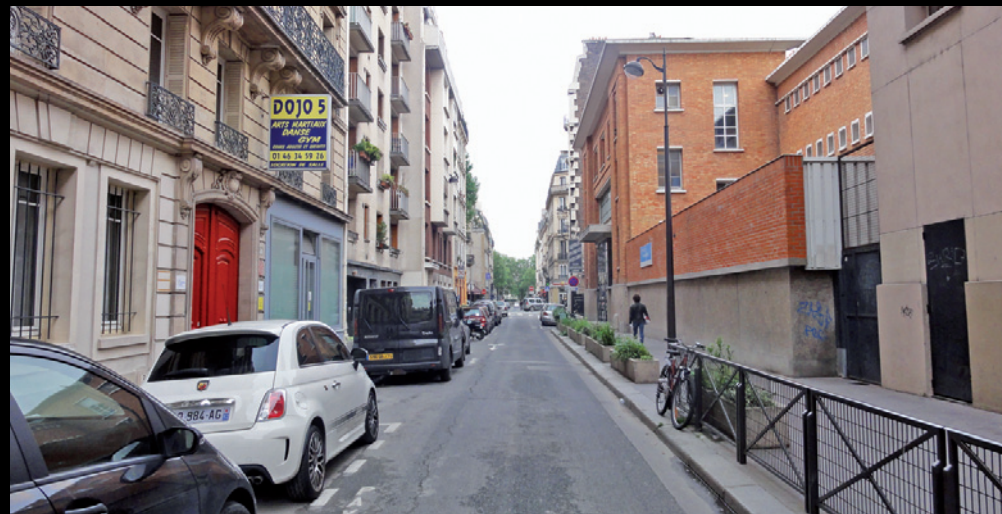
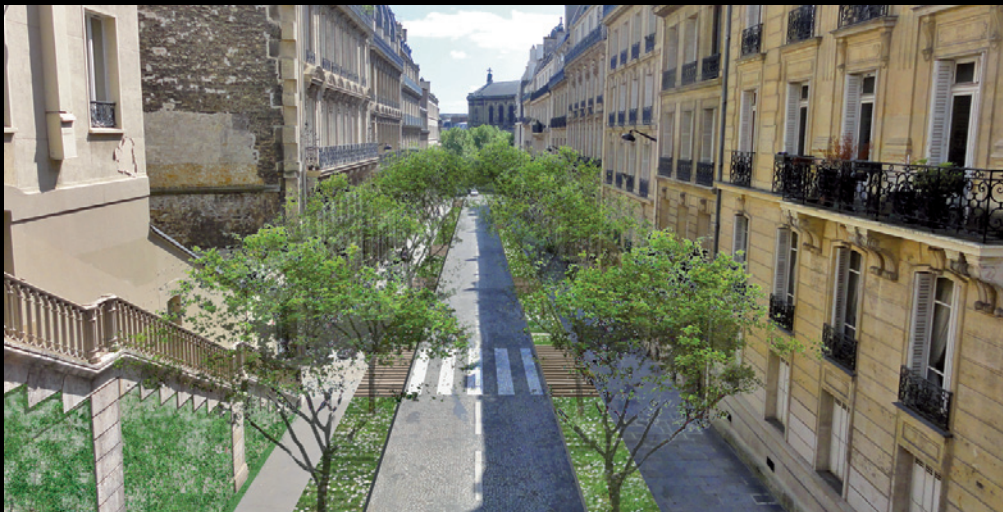
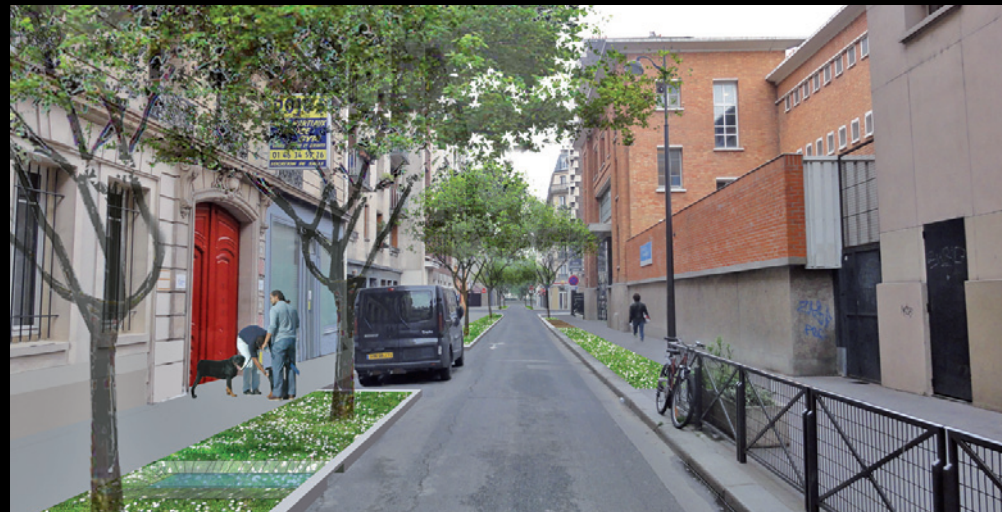
Exemple d'actions pour renforcer la présence de la nature

ÉTAT ACTUEL

ÉTAT PROJÉTÉ
